Aktuelle Informationen

Nachfolgend finden Sie die aktuellen Versionsnummern für VS-R264/VS-R265.

Tascam Discovery für Windows: v2.0 (aktualisiert von v1.0)

v2.0.2 (aktualisiert von v2.0.1)

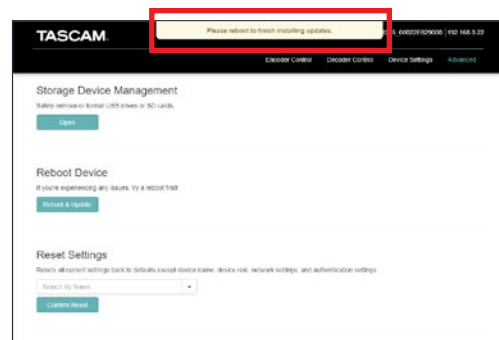
Wenn sich die Softwareversionen im Gerät und auf Speichermedium unterscheiden, erscheint der folgende Hinweis, um auf die Aktualisierung hinzuweisen:

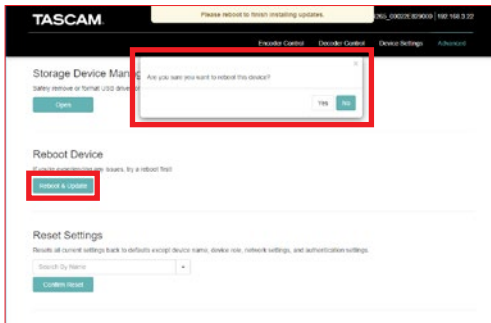
Ein Bestätigungsdialog erscheint (Sind Sie sicher?):

- Klicken Sie auf „Yes“, um die Aktualisierung zu starten.
