Inhaltsverzeichnis

Überblick

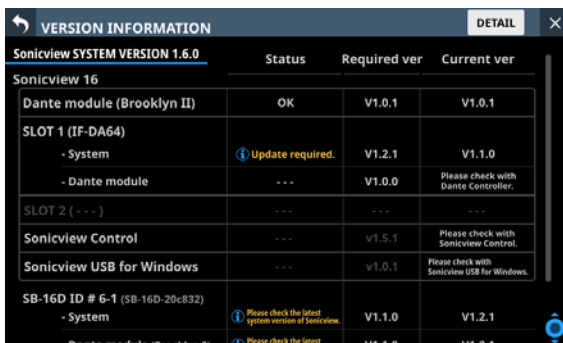
- 3 Wählen Sie System Setup > Version Information, um die folgende Seite aufzurufen.

Die hinter SYSTEM VERSION angezeigte Nummer ist die Versionsnummer der Firmware. Wenn die installierte Version bereits dieselbe (oder eine höhere) Nummer als die Updateversion aufweist, ist keine Aktualisierung erforderlich.
